<u>NAZWA OPRACOWANIA</u>	PROTOKÓŁ Z OKRESOWEJ, ROCZNEJ KONTROLI STANU TECHNICZNEGO OBIEKTU BUDOWLANEGO	
<u>OBIEKT</u>	Budynek biurowy Inkubator Technologiczny Krakowskiego Parku Technologicznego ul. prof. Michała Życzkowskiego 14, 31-864 Kraków

<u>TEMAT</u>	Okresowa, roczna kontrola stanu technicznego budynku zgodnie z art. 62 ust. 1 pkt 1 ustawy z dnia 7 lipca 1994 r. Prawo Budowlane	
<u>ZLECENIODAWCA</u>	Krakowski Park Technologiczny Sp. z o.o. ul. Podole 60 30-394 Kraków	
KONTROLĘ OKRESOWĄ PRZEPROWADZIŁ ZESPÓŁ INSPEKTORÓW NADZORU		
<p>mgr inż. PIOTR STADNIK Uprawnienia budowlane do kierowania robotami budowlanymi bez ograniczeń w specjalności konstrukcyjno - budowlanej nr ewidencyjny MAP/0373/OWOK/09 30-399 Kraków, ul. Petrażyckiego 47a tel./fax: (12) 267-72-65, 605-092-635</p>

Kraków, 26.03.2019 r.

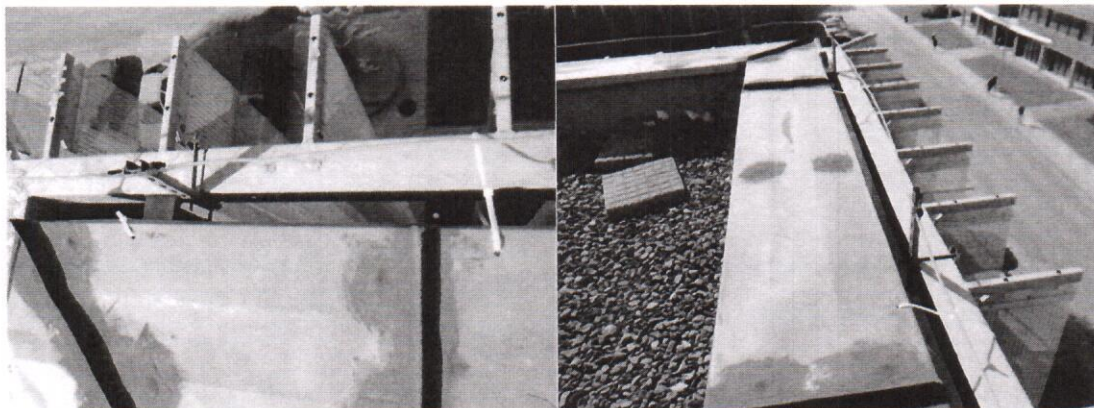
Podczas silnych wiatrów jakie występowały w marcu 2019 r. oderwane zostały częściowo obróbki blacharskie ścianek atykowych na dachu. Uszkodzone obróbki zostały tymczasowo zabezpieczone, aby nie stwarzały zagrożenia.

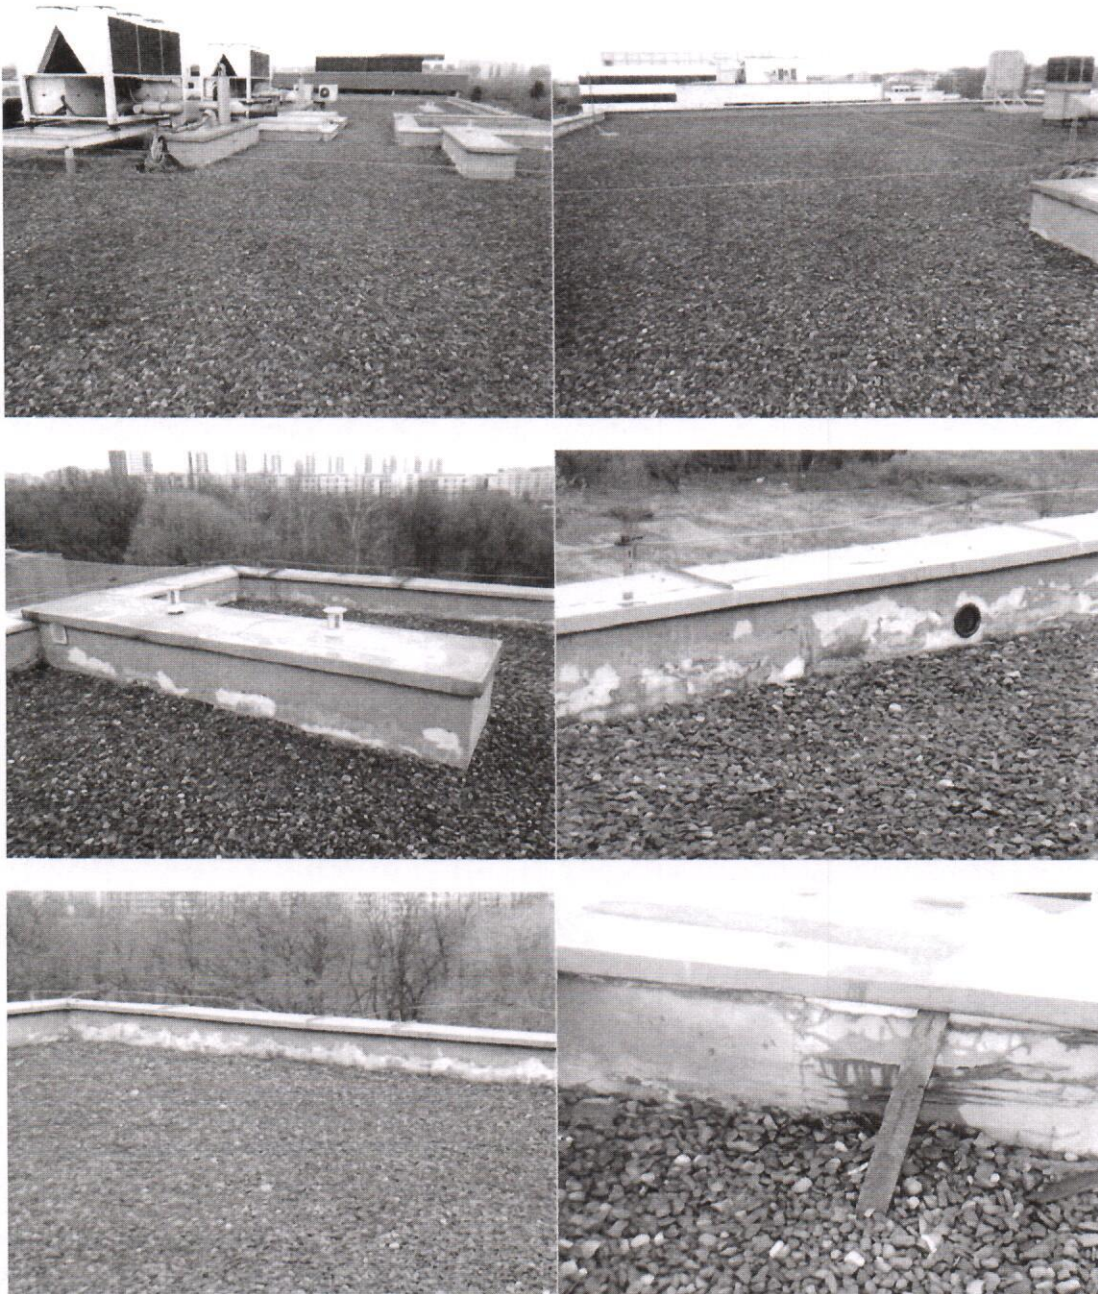
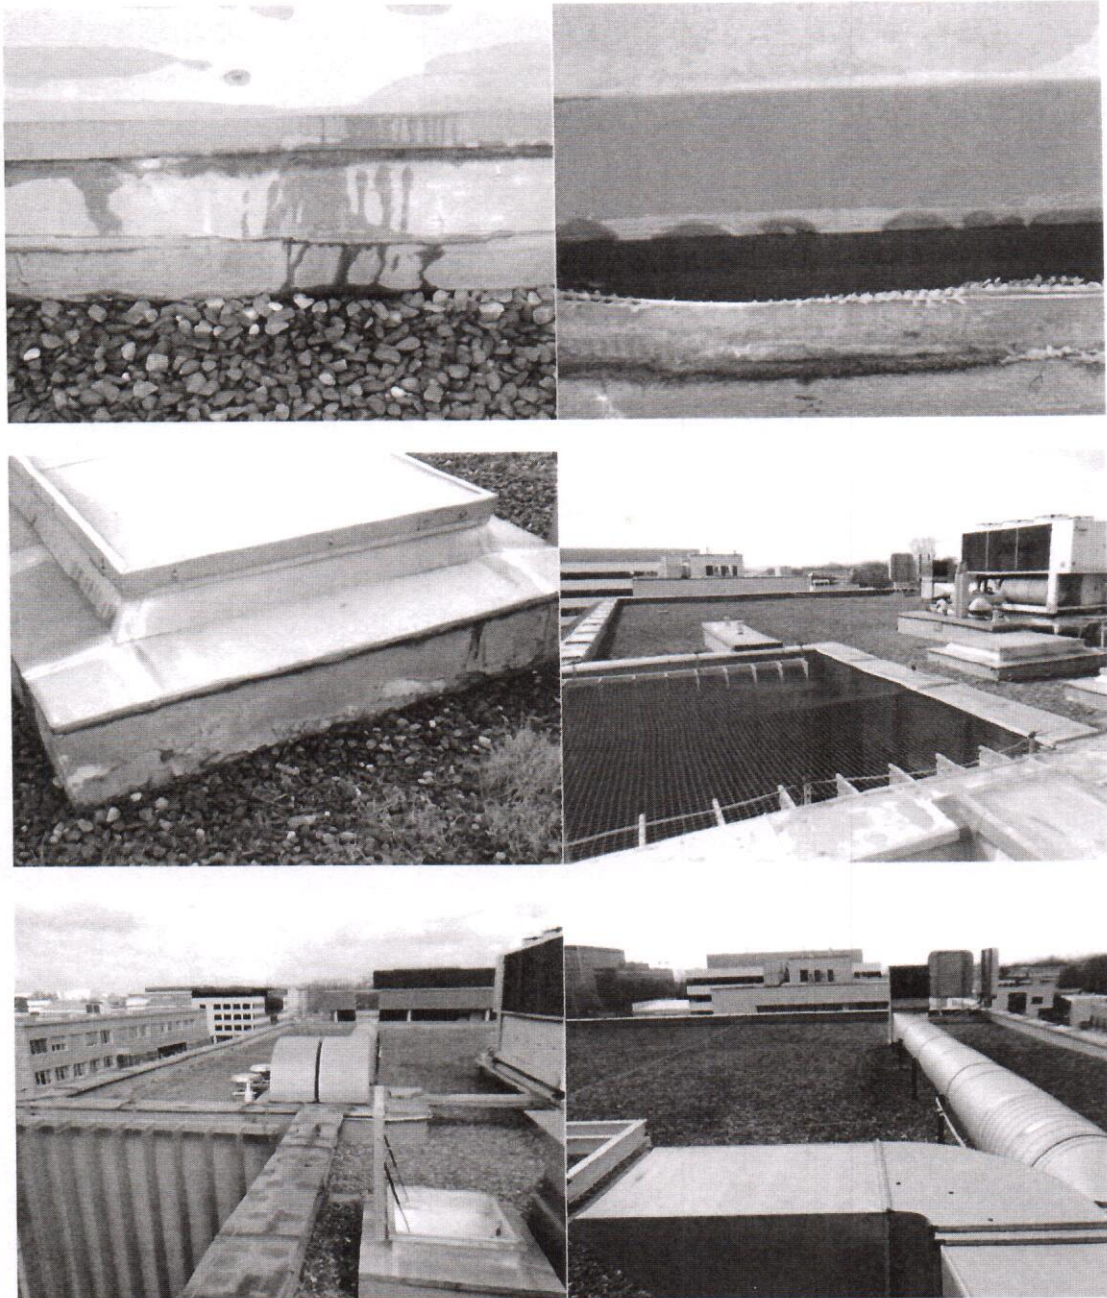
W trakcie przeprowadzonej kontroli stwierdzono występowanie poważnych uszkodzeń ścianki atykowej ponad dachem. Tynk cienkowarstwowy zastosowany do wykończenia ścianki atykowej odpada od podłoża na znacznej powierzchni atyki. Warstwa siatki zbrojącej jest odspojona od izolacji termicznej. Skutkuje to występowaniem znacznych odkształceń, wybrzuszeń, pęknięcia i odpadania warstwy wykończeniowej. Wykończenie atyki nie zostało wykonane zgodnie ze sztuką budowlaną. Stwierdzone usterki wynikają z błędów wykonawczych popełnionych podczas realizacji prac. Stan techniczny ścianki atykowej ocenia się jako zły. Ze względu na zły stan techniczny ścianka atykowa kwalifikuje się do kapitalnego remontu.

Opisana powyżej usterka (odpadający tynk) nie dotyczy wyłącznie atyki wzdłuż zewnętrznych ścian budynku, ale również pozostałych elementów wyprowadzonych ponad dach.

Obróbki blacharskie atyki – wykonane nieprawidłowo i niezgodnie ze sztuką budowlaną. Obróbki nie posiadają właściwego spadku. W środkowej części obróbki blacharskiej atyki (na całej jej długości) występuje zagłębienie, które uniemożliwia odpływ wody z obróbki. Przy połączeniach poszczególnych arkuszy blachy występują pęknięcia blachy, spowodowane prawdopodobnie niewłaściwą obróbką blachy. W wielu miejscach obróbki blacharskie wymagają poprawy mocowania.

Część obróbek blacharskich atyki była naprawiana w ubiegłych latach. Blachę obróbek pomalowano farbą, która uległa złuszczeniu. W ocenie kontrolującego malowanie obróbek było czynnością niezgodną ze sztuką budowlaną.

Podczas kontroli stwierdzono, że w wielu miejscach (głównie przy wkrętach mocujących) obróbki blacharskie atyki były uszczelniane masą uszczelniającą. Jest to rozwiązanie niezgodne ze sztuką

budowlaną. Zastosowane rozwiązanie jest nieestetyczne i budzi obawy co do jego skuteczności w dłuższym okresie czasu. Stan techniczny obróbek blacharskich na dachu ocenia się jako zły. Zaleca się wymianę niepoprawnie wykonanych i uszkodzonych obróbek blacharskich na nowe.

Zaleca się wykonanie kompleksowego remontu kapitalnego dachu.

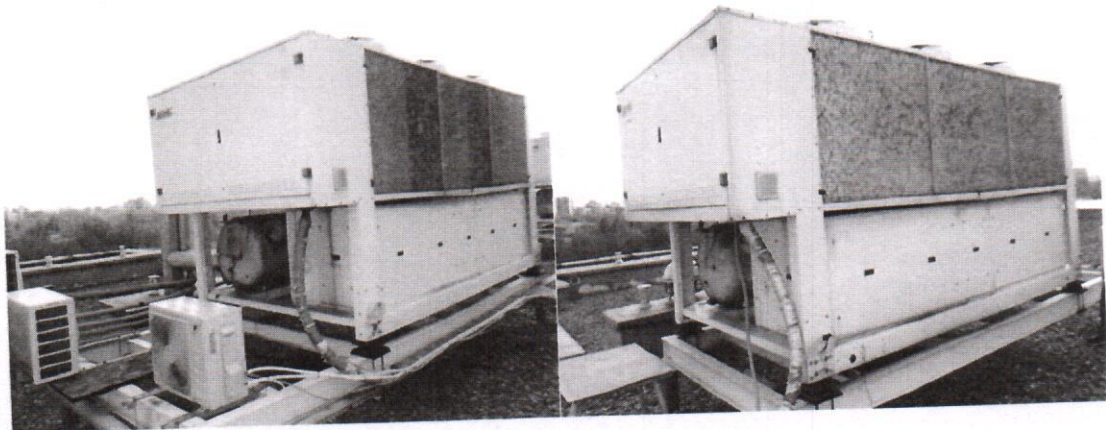
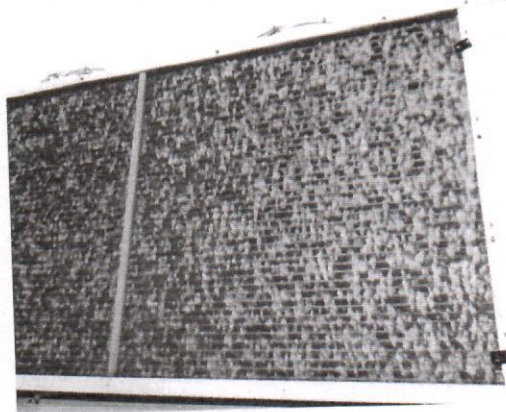
Stan techniczny urządzeń i instalacji wentylacyjno- klimatyzacyjnej na dachu nie uległ zasadniczej zmianie od czasu poprzedniej kontroli przeprowadzonej w marcu 2018 r.
Dwa chillery na dachu są uszkodzone od strony zachodniej przez opad gradu. Nie stwierdzono nieszczelności w miejscu uszkodzeń.
Ogólnie stan techniczny elementów instalacji wentylacji i klimatyzacji umieszczonych na dachu ocenia się jako dostateczny.
