Kraków 23.05.2019

RAPORT Z PRZEGLĄDU PIONOWYCH SIATEK OSŁONOWYCH ZE STALI NIERDZEWNEJ

Centrum Wspinaczkowe Reni Sport Sp. Z o.o. przedstawia raport z przeprowadzonego przeglądu konserwacyjnego pionowych siatek osłonowych ze stali nierdzewnej PC-Omega 1520 znajdujących się na elewacji budynku Krakowskiego Parku Technologicznego przy ul. Prof. Michała Życzkowskiego 14 w Krakowie.

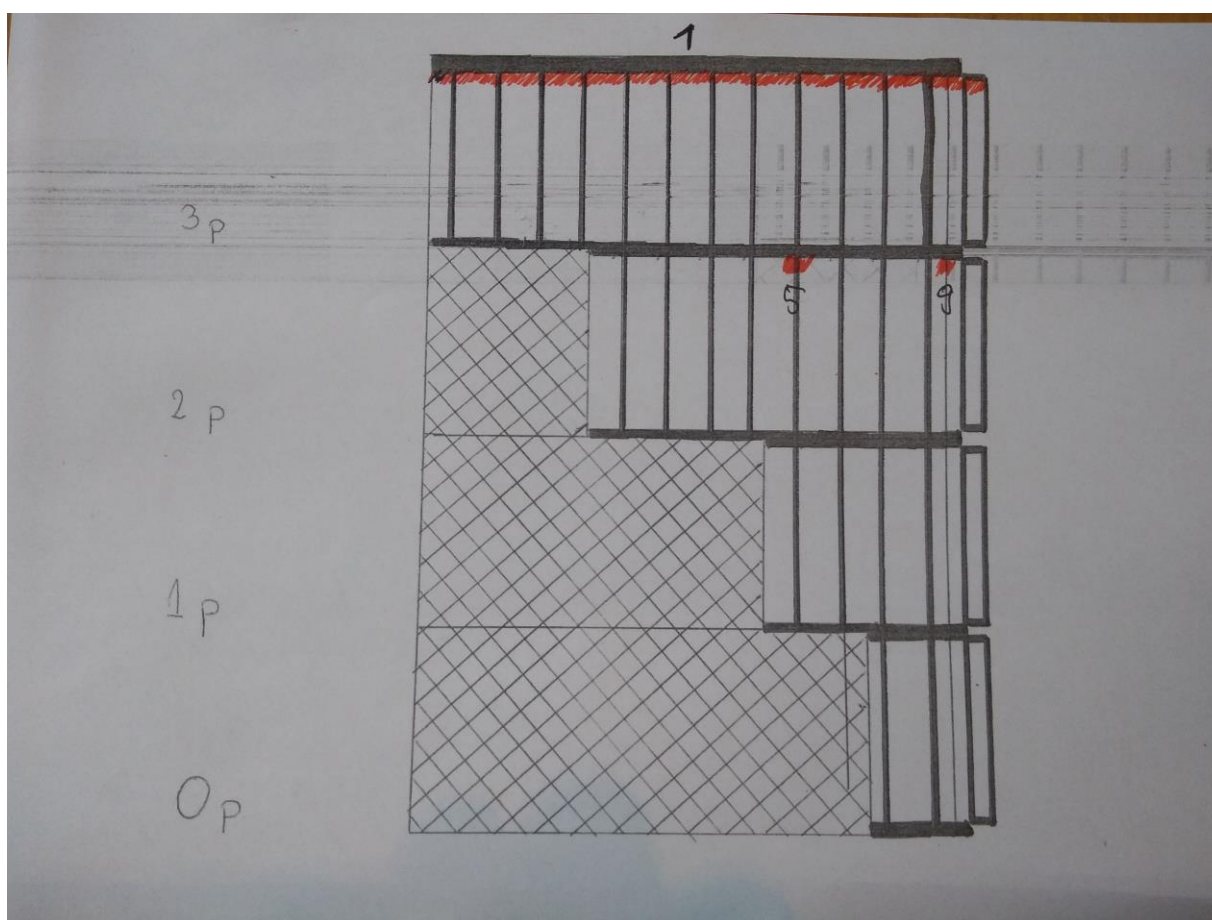
ŚCIANA NR 1

- Zamalowane na czerwono u góry – należy dokręcić nakrętki górnego mocowania
- Czerwone punkty z numerem usterki – dolny uchwyt urwany. (zabezpieczone plastikowymi opaskami zaciskowymi)
- WYKRZYKNIK! – mocno rozkręcona śruba, bądź nie ma nakrętki na śrubie. (grozi urwaniem)

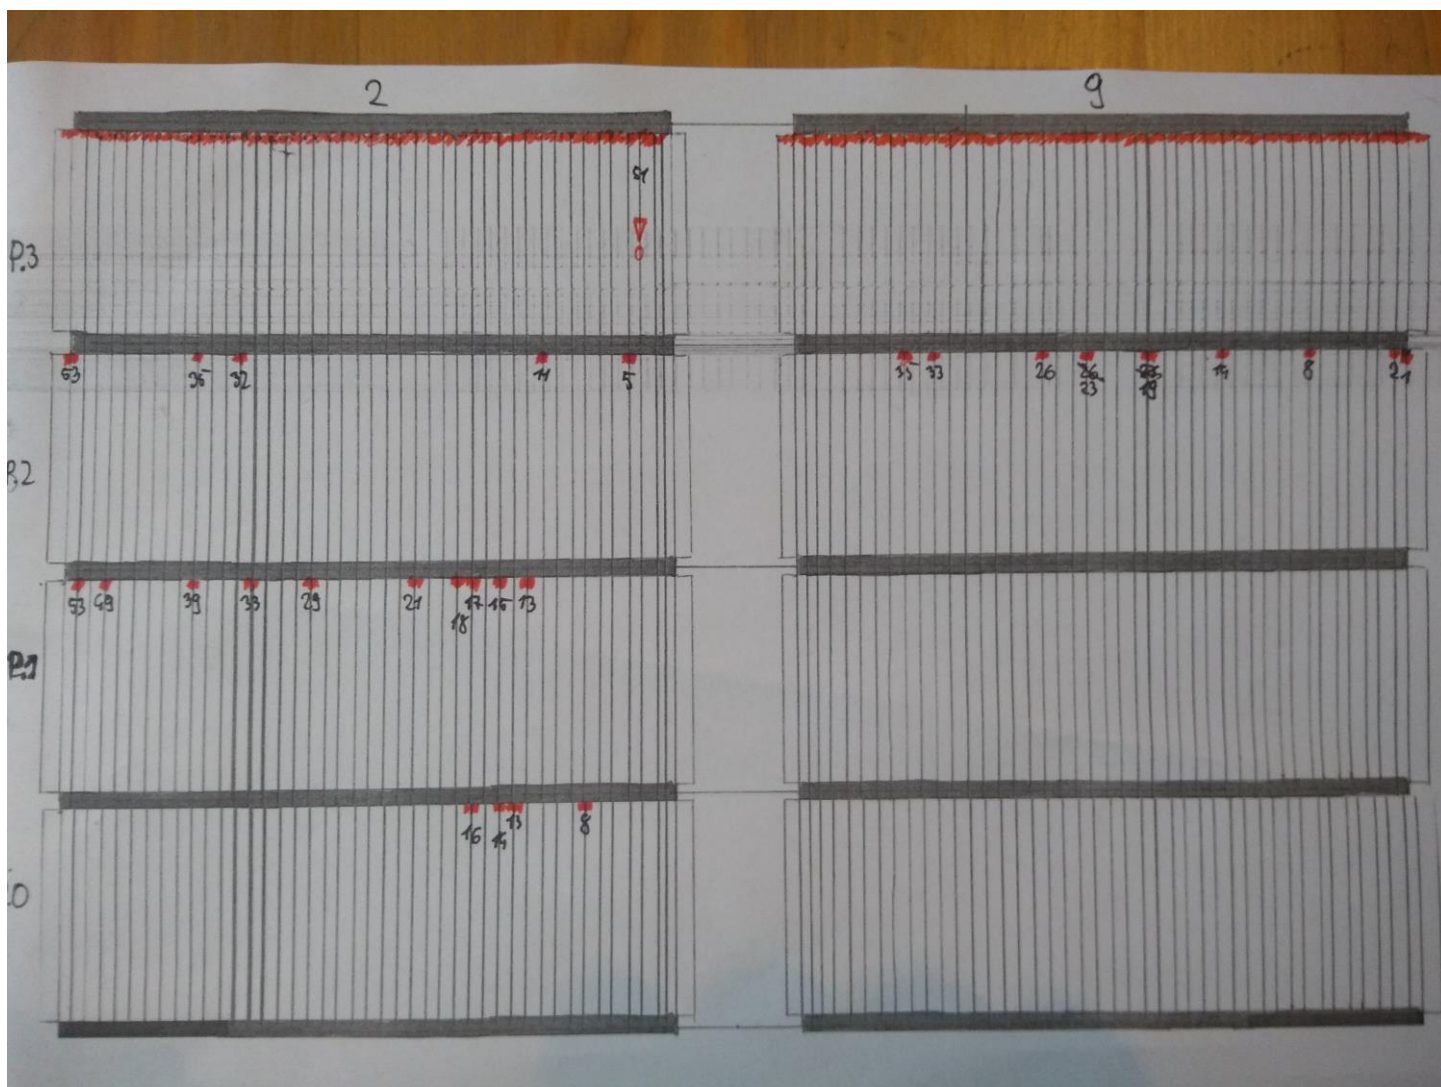
ŚCIANA NR 2 I 9

ŚCIANA 2 – 3 PIĘTRO – ŻALUZJA 51 (NAROŻNA ŻALUZJA URWANA)

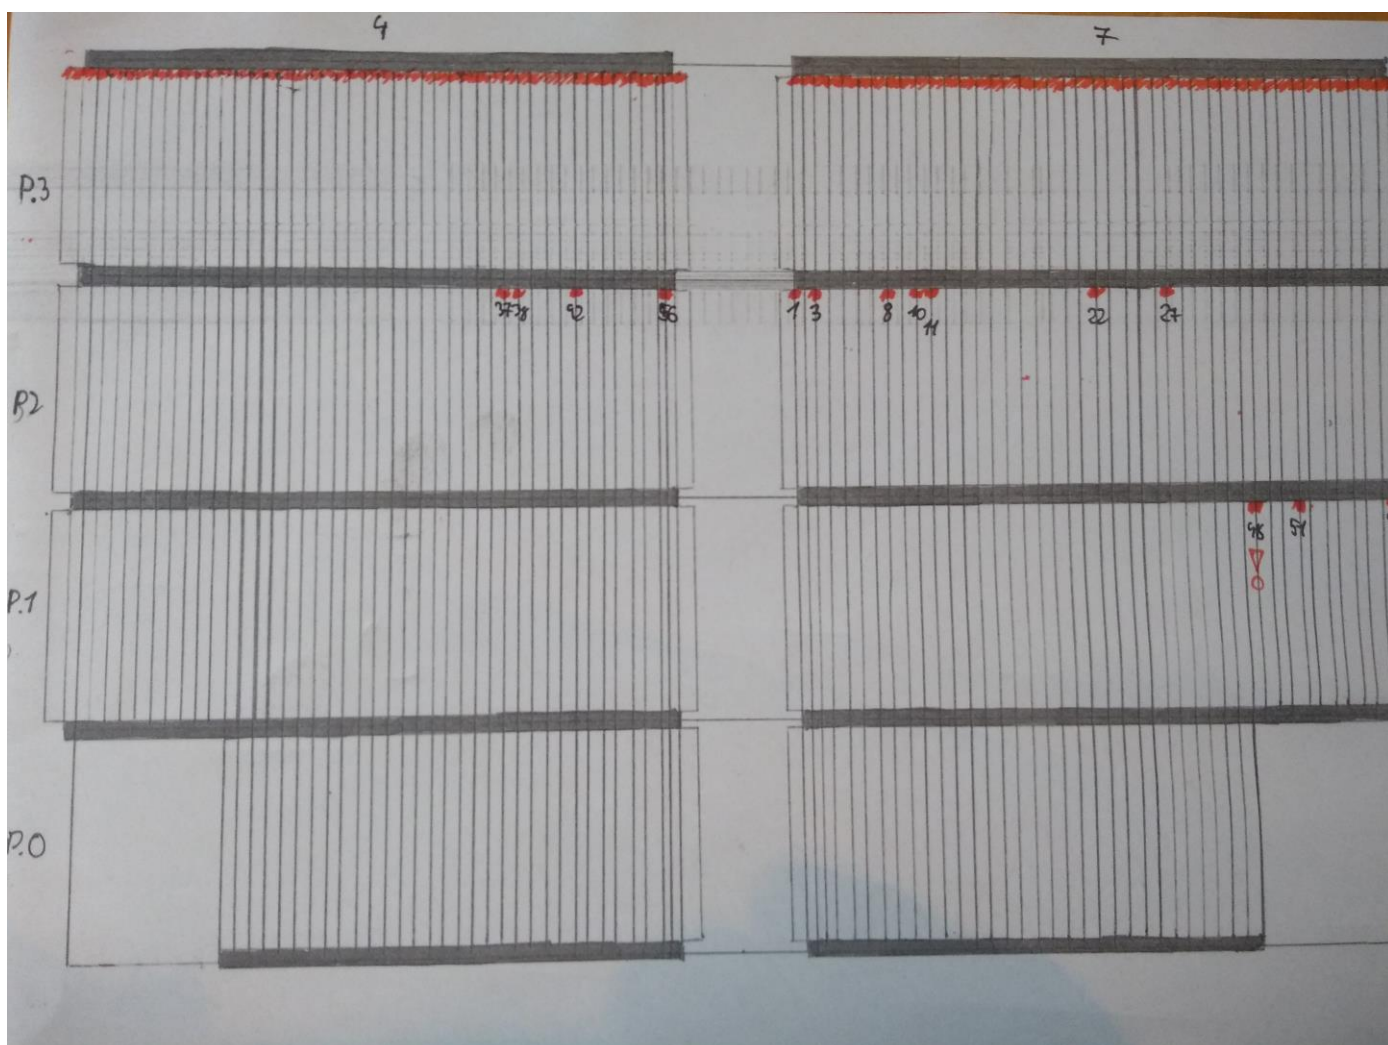
ŚCIANA 4 I 7

ŚCIANA 7 – 2 PIĘTRO - ŻALUZJA 48

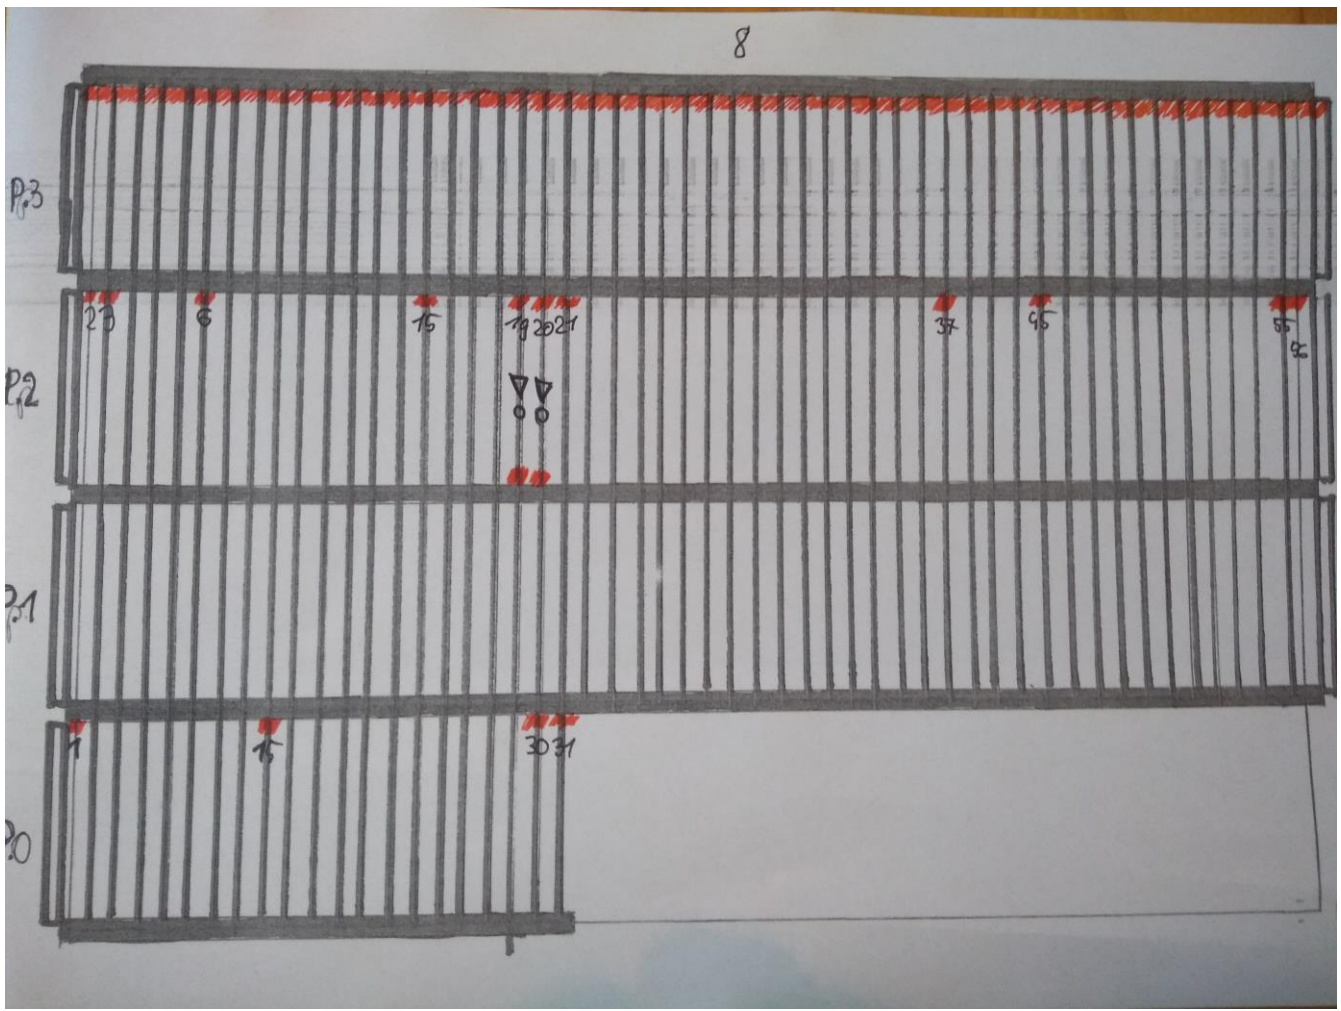
ŚCIANA 8 – 2 PIĘTRO – ŻALUZJA 19,20 (URWANE DOLNE UCHWYTY)

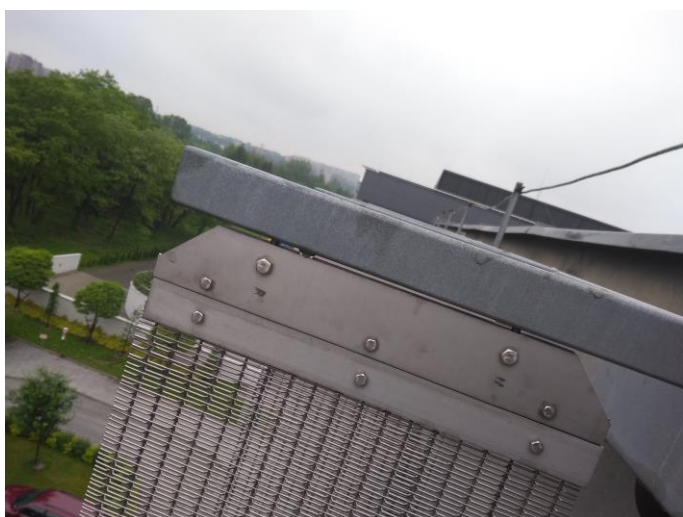
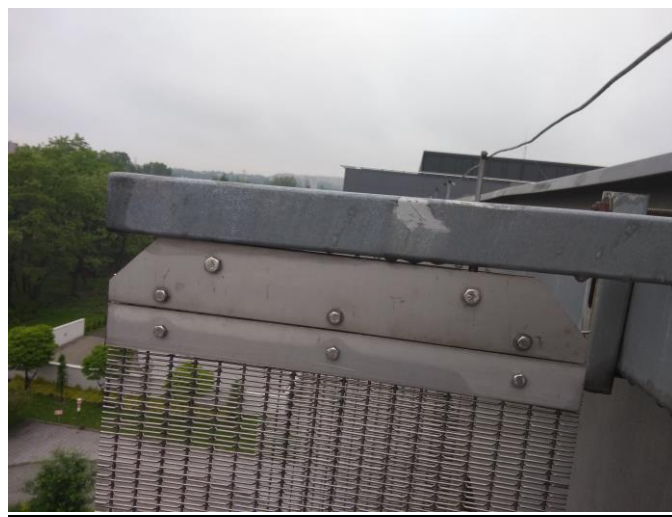
NIE DOKRĘCONE NAKRĘTKI GÓRNEGO MOCOWANIA

Na zdjęciach widać rozkręcone górne mocowanie. Robi się szpara między mocowaniem, a konstrukcją co powoduje ruszanie się. Skutkuje to dodatkowym obciążeniem na śruby. Grozi to uszkodzeniem lub zerwaniem.

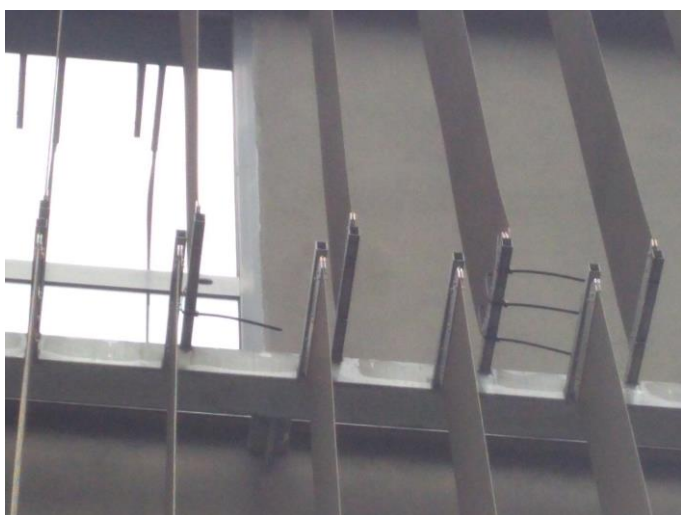
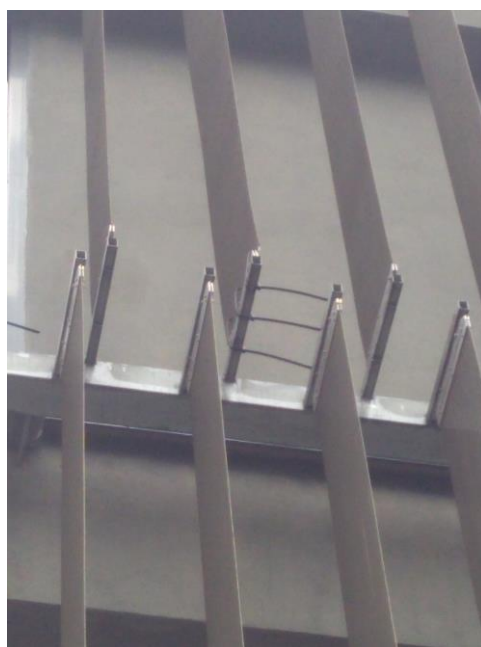
DOLNY UCHWYT URWANY- ZABEZPIECZONE PLASTIKOWYMI OSPASKAMI ZACISKOWYMI

Wyszczególnione 3 żaluzje wymagają uzupełnienia dolnych elementów mocowania.
